Badevandsprofil – Hundige Havnebad vinterbadestation 2023

Medlemsstat	Danmark
Kommune	Greve
DKBW Nr.	DKBW1654
Station Nr.	
Station Navn	Hundige Havn
DKBW Navn	Hundige Havn
Hydrologisk reference	7127M
UTM x	711366
UTM y	6165817
Reference net	EUREF89
UTM-zone	32

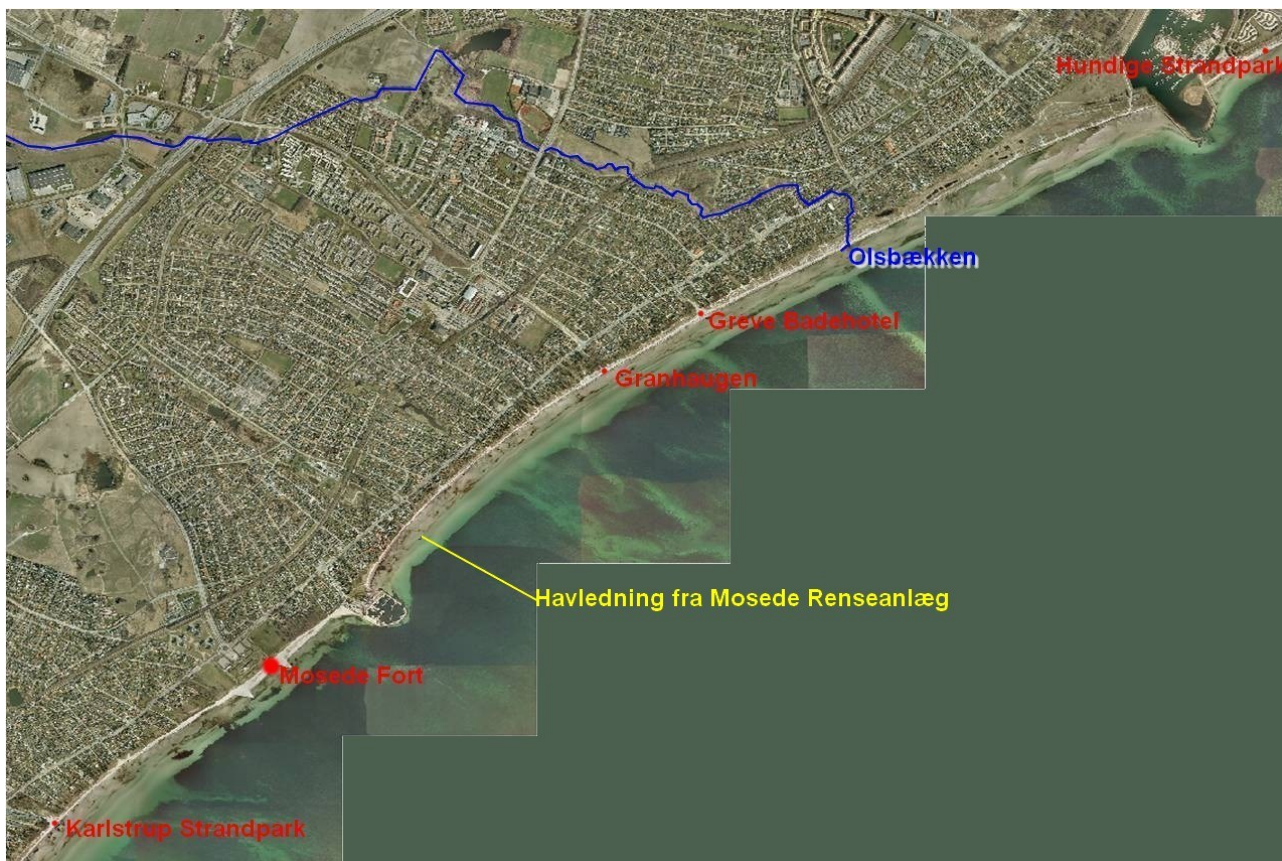
Ovenstående kort giver et overblik over Greve Kommunes badevandsstationer (rød markør), Olsbækken (med blå) og endelig placeringen af Mosede Renseanlægs (KLAR Forsynings) havledning, der ender godt 700 meter ude i bugten (gul).
