Badevandsprofil – Hundige Strandpark 2023

Hundige Strand er en del af Køge Bugt Strandpark i den nordlige del af Køge Bugt.

Medlemsstat	Danmark
Kommune	Greve
DKBW Nr.	DKBW126
Station Nr.	444
Station Navn	Strandparken Hundigevej
DKBW Navn	Strandparken, Hundig
Hydrologisk reference	7127M
UTM x	711909
UTM y	6165988
Reference net	EUREF89
UTM-zone	32

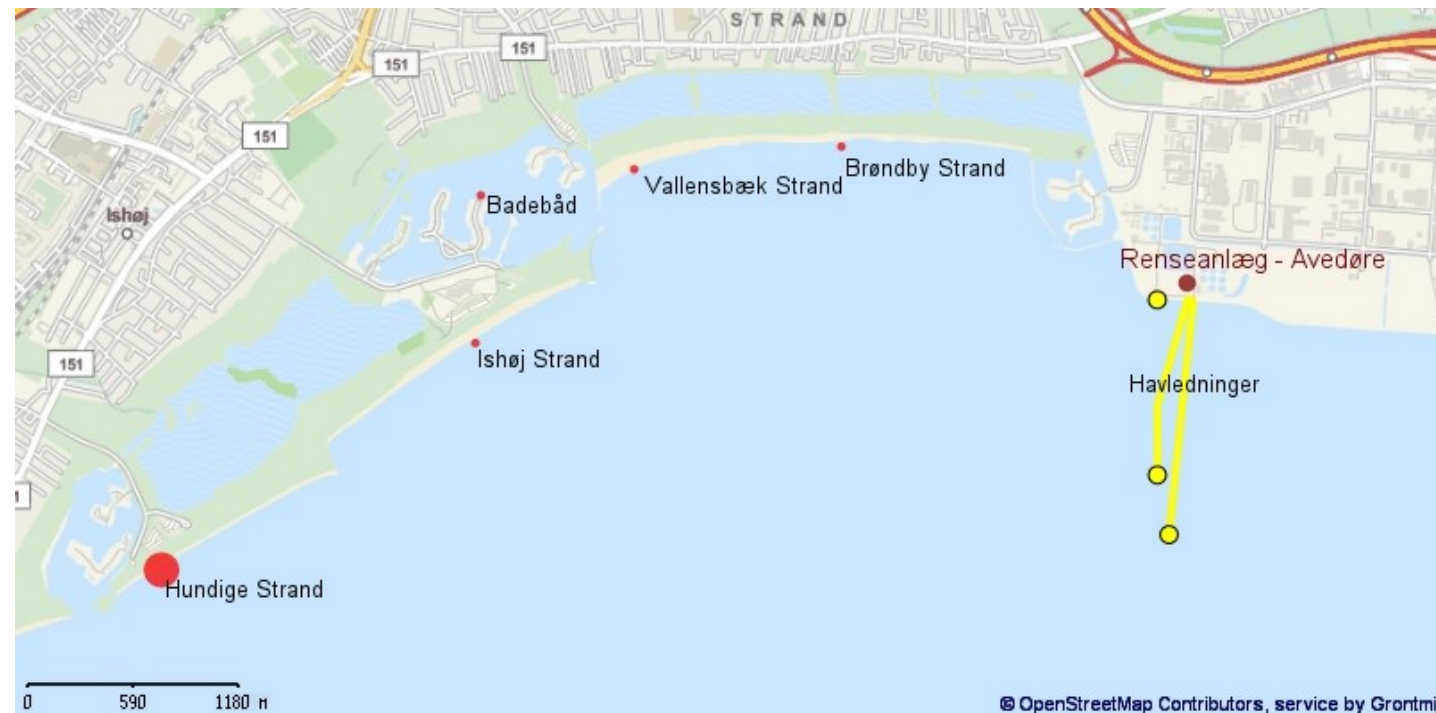
På kortet er badevandsstationer i Køge Bugt Strandpark markeret sammen med BIOFOS Rensningsanlægs havledninger, som går ud i bugten.

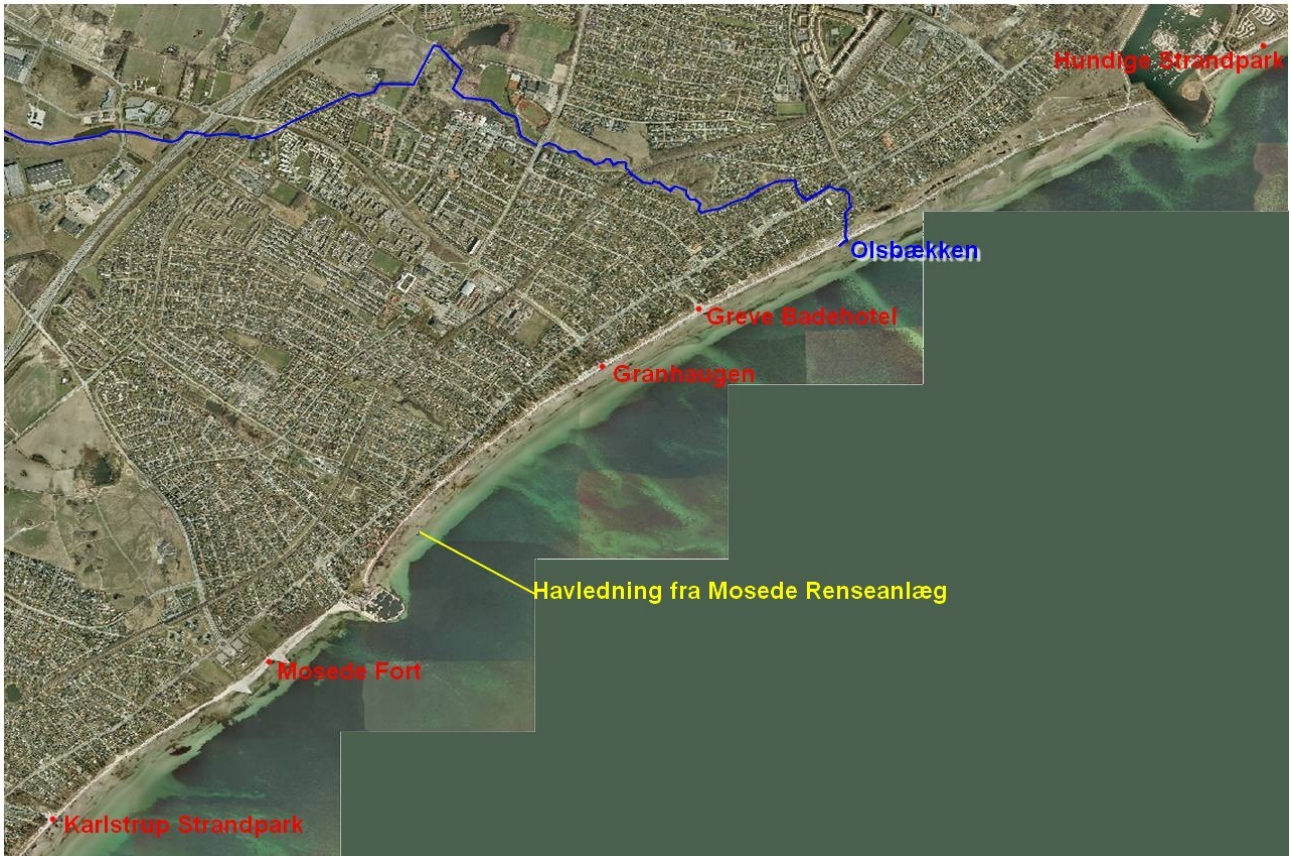
Ovenstående kort giver et overblik over Greve Kommunes badevandsstationer (rød markør), Olsbækken (med blå) og endelig placeringen af Mosede Rensningsanlæg's havledning, der ender godt 700 meter ude i bugten (gul).
